Bericht über die Restaurationsarbeiten an der Westfassade des Münsters.

Mit 18 Abbildungen.

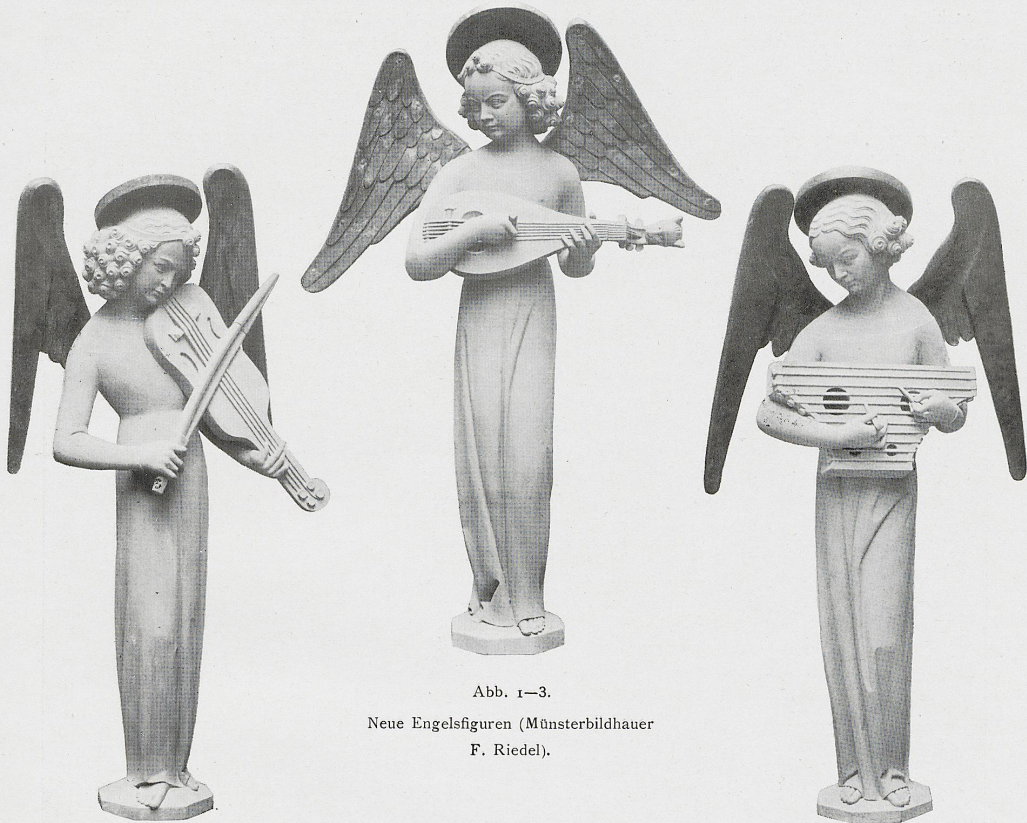
Abb. 1—3.
Neue Engelsfiguren (Münsterbildhauer
F. Riedel).
