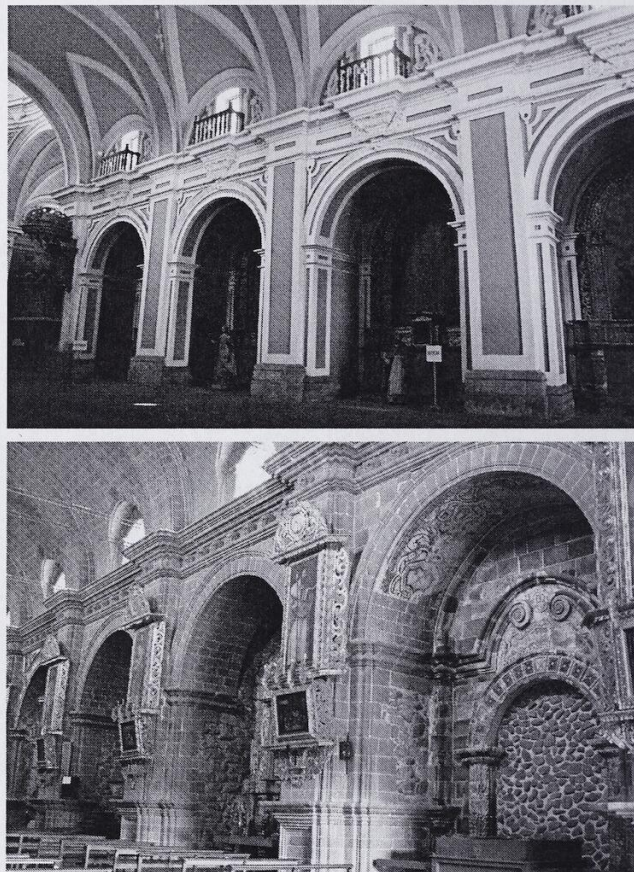
[Fig. 13. El interior de la iglesia jesuita en Pisco; El interior de la Iglesia de San Pedro en Juli (Foto E. Kubiak, 2004, 2010).]

La bóveda de cañón también se empleó para cubrir el presbiterio de un tramo. El sistema constructivo era de pilastras murales, en los espacios entre los fuertes soportes laterales se hallaban en total ocho capillas. La principal diferencia con los templos del Altiplano realizados en piedra, consistía en la ligereza de la construcción de adobe y quincha⁷⁹.
