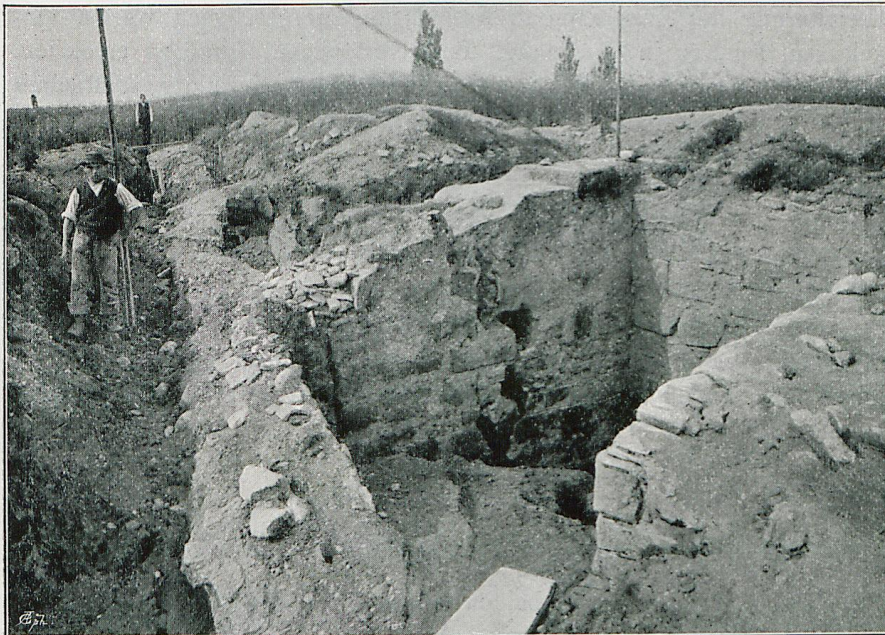
Abb. 9.

und 9.) Die vorderen Hälften giengen der Umfassungsmauer nach und schoben den ihnen vorliegenden Theil derselben in deutlicher Bauchung aus der Richtung der Mauerflucht heraus (Taf. I, Fig. 4; Abb. 9). Die abgerissene Hälfte der südseitigen Thurmflanke gieng um 26 *cm*, die der nordseitigen um 30 *cm* in der Fluchtrichtung, aber auch seitlich um 20 *cm* vor (Abb. 8). Die zwischen Wall- und Thurmmauern klaffenden Lücken sind mit Erde gefüllt, ein Beweis, dass die Rutschung dieser Theile, die nicht mit einander gebunden waren, nicht im Zusammenhang vor sich gieng.

Die rückseitige Thurmhälfte blieb unversehrt aufrecht und bietet nun einen Einblick in das überaus starke Gefüge des Mauerwerks. Zur Verwendung kam das beste Gestein der Umgegend, Leithakalk aus den Brüchen des Hundsheimer-, Pfaffen- und Kirchenberges. Thatsächlich fanden sich zwischen Deutsch-Altenburg und dem Fuße des Pfaffenberges (Taf. II, Fig. 2a) zahlreiche Abfälle von Steinzurichtung, welche mit dem im Lager und im Castell am Stein verwendeten Material übereinstimmen; vgl. Dr. Leo Burgerstein, Geologische Studie über die Therme von Deutsch-Altenburg S. 6 f.
