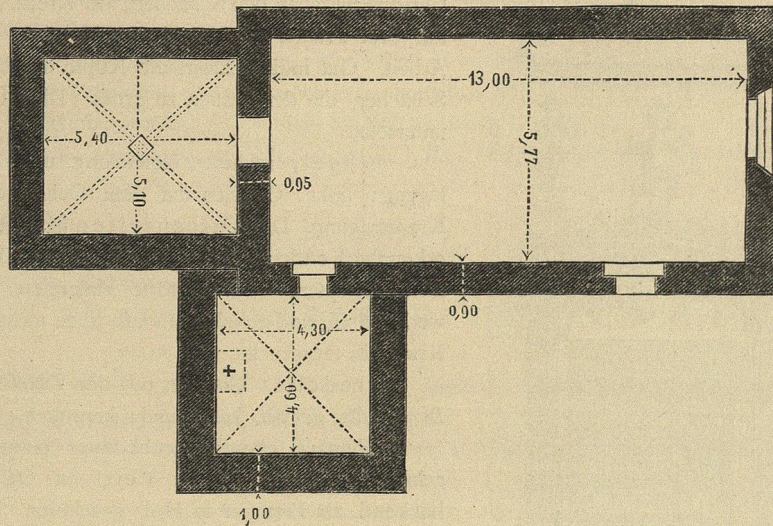
Fig. 30. Eichel. Kirche.

Ursprunges. Romanisches Gurtgesims; oben Zinnen (wie in Dertingen) ringsum, auf denen das jetzige vierseitige plumpe Dach ruht. Auch die rundbogige nördl. Eingangstür zum Schiffe mit der Zickzack-Umrahmung und dem alterthümlichen Relief (s. u.) im Tympanon, sowie das Kreuzgewölbe im Chor, dessen schwere, kurz abgeschrägte Rippen auf schwerfälligen Consolen ruhen, gehören der Spätzeit des Stiles an. Im XIV. Jh. scheint die Kirche umgebaut worden zu sein, worauf die beiden gothischen Chorfenster, das Masswerk-Fenster in der nördl. Schiffswand und die ungemein kräftige und wirkungsvolle Hauptthür-Umrahmung in der Westfront schliessen lassen.
